*Ofício nº 194/2023 – GAB.*

## RELATÓRIO DE VISTORIA

O presente relatório de vistoria tem por finalidade relatar as atuais condições da estrutura da Escola Municipal José de Anchieta de Centenário do Sul. O mesmo foi solicitado pela secretaria de educação municipal de modo a responder as notificações do Núcleo Regional de Educação.

**Obra:** Escola Municipal José de Anchieta

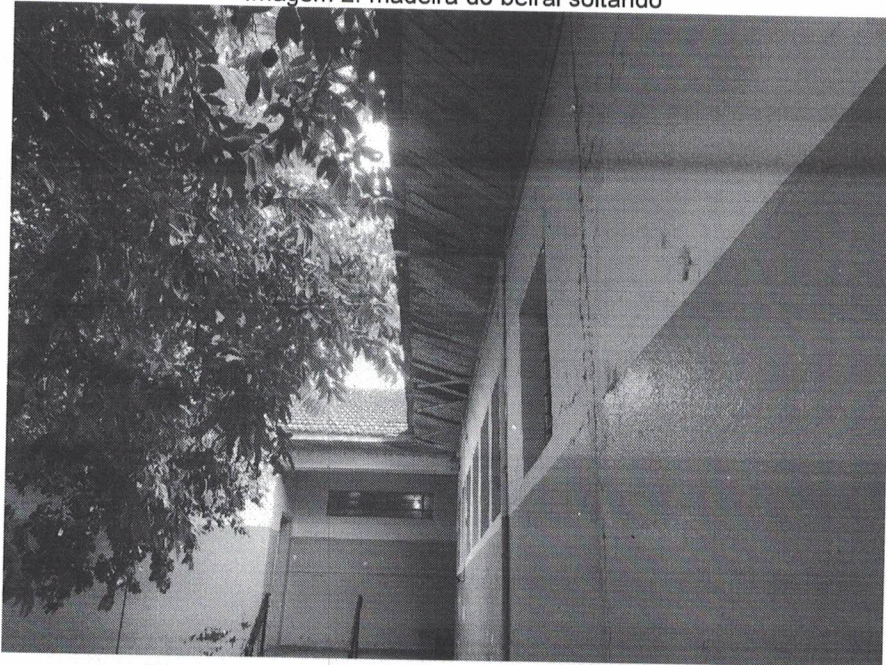
Imagem 2: madeira do beiral soltando

Recomenda-se a substituição dos trechos indicados, além da substituição da tábua de fixação do beiral ao lado da cozinha, visto que a estrutura encontra-se desgastada pelo tempo e falta de manutenção.

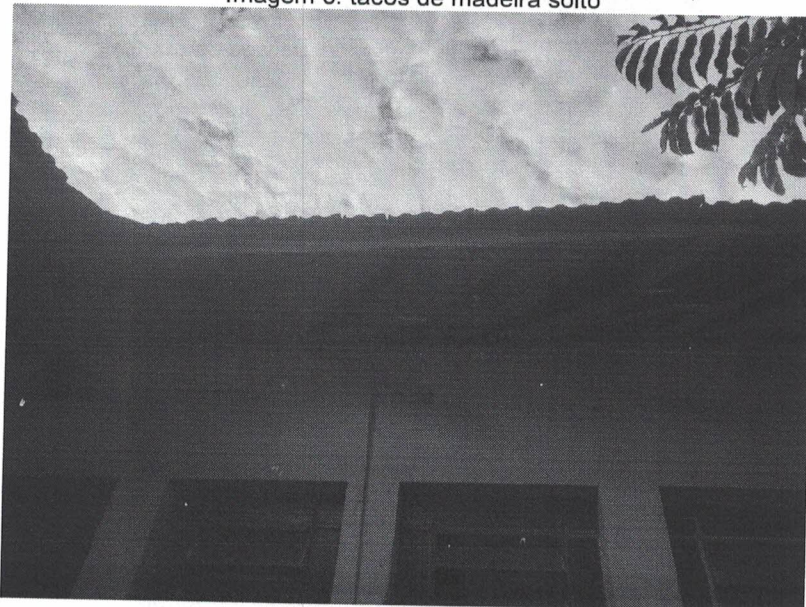
Imagem 3: tacos de madeira solto

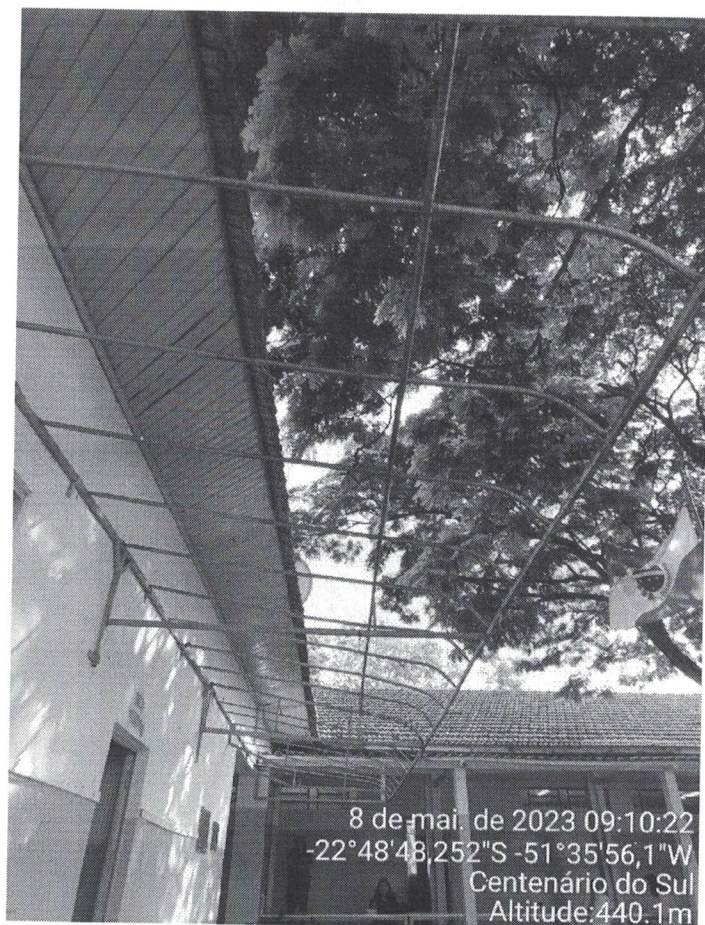
Verificou-se que o toldo de cobertura entre a sala de aula, ao lado da sala dos professores, e o pátio, encontra-se descoberto, tendo a estrutura em aço, alguns pontos danificados.

Imagem 6: Falta de lona de cobertura

A estrutura de aço não se encontra condenada, porém é necessária a solda em pontos rompidos, além do lixamento e pintura contra corrosão, é recomendável o reforço nas soldas já existentes, sendo os procedimentos necessários para garantir a vida útil da lona a ser instalada na estrutura.
